4 水質・底質の現況

図 4-17 (1) 底質分布図

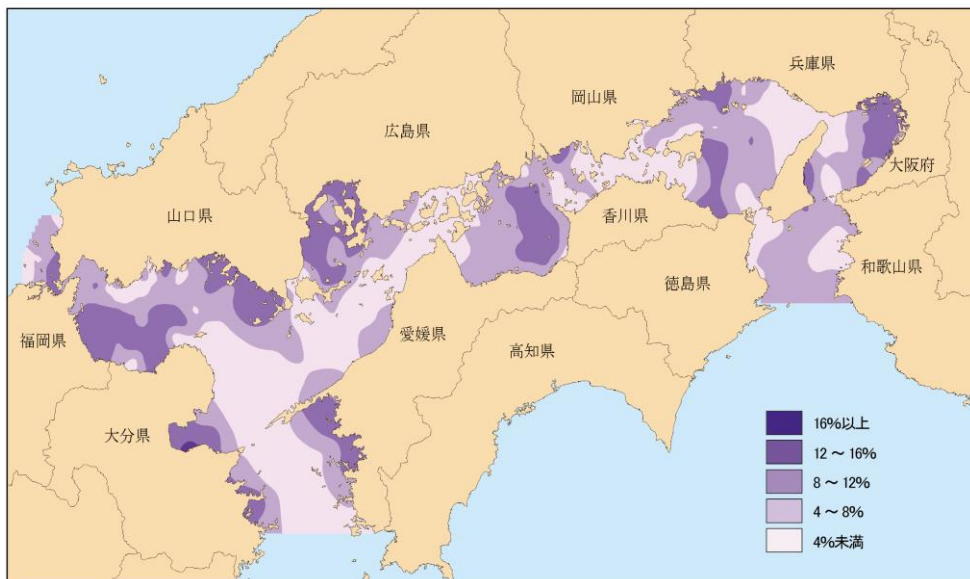
[強熱減量]

出典：平成 27～30 年度：「瀬戸内海環境情報基本調査」（環境省）より作成
