## 4 水質・底質の現況

図4-17 (1) 底質分布図

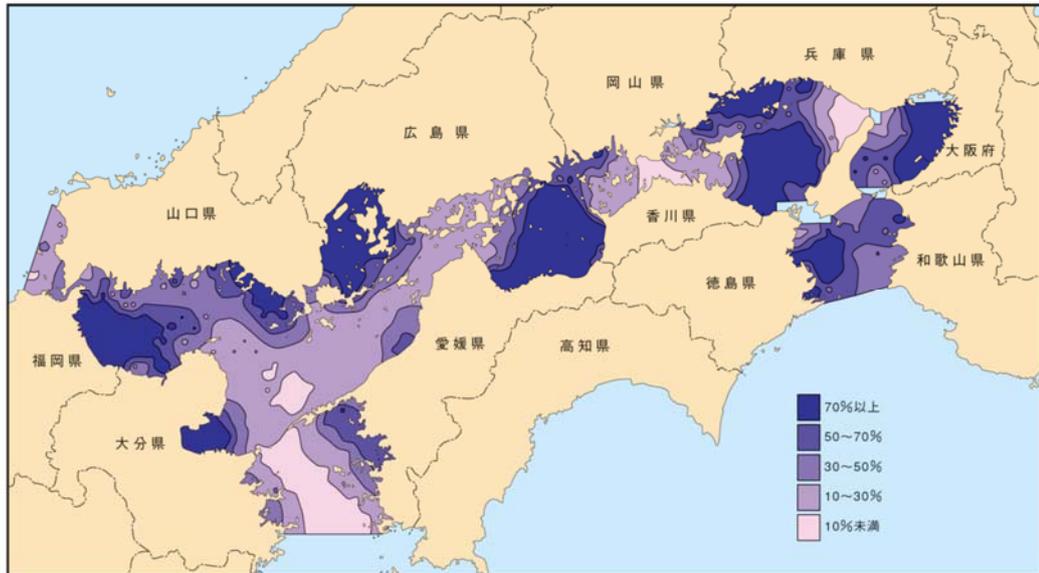
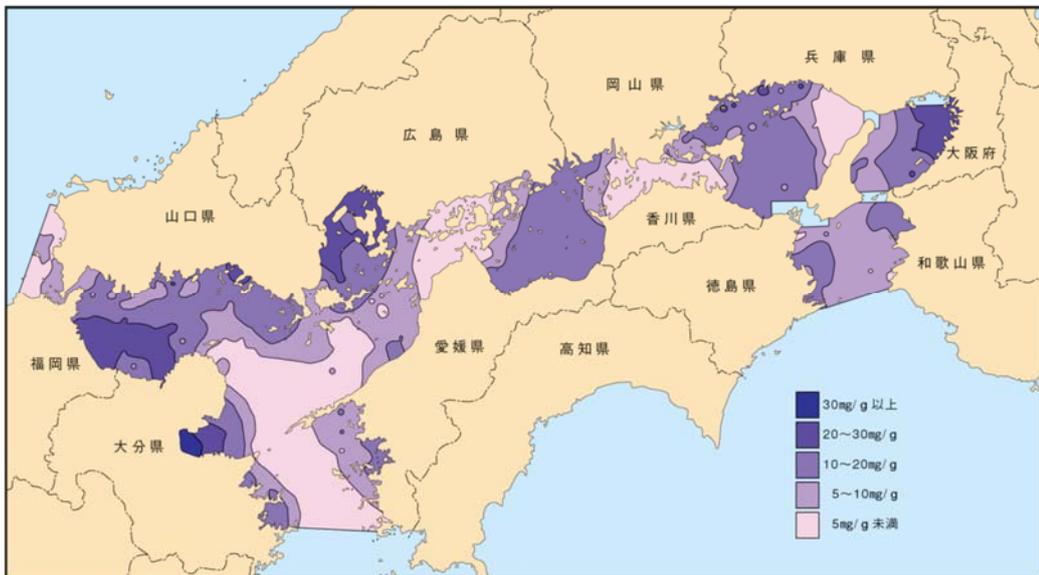
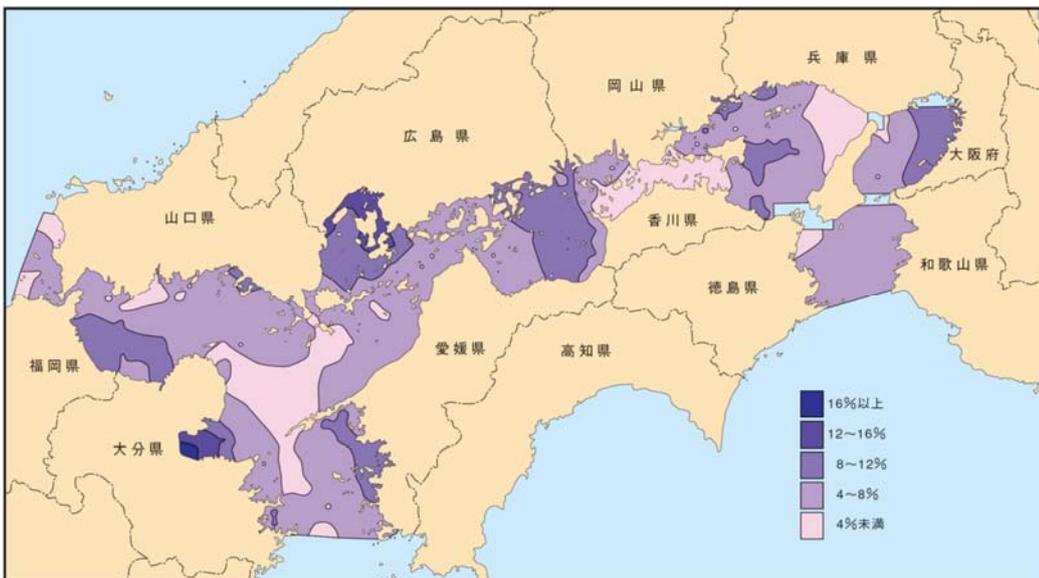
[含泥率]

[COD]

[強熱減量]

出典：平成13～17年度：「瀬戸内海環境情報基本調査」（環境省）より作成
