4 水質・底質の現況

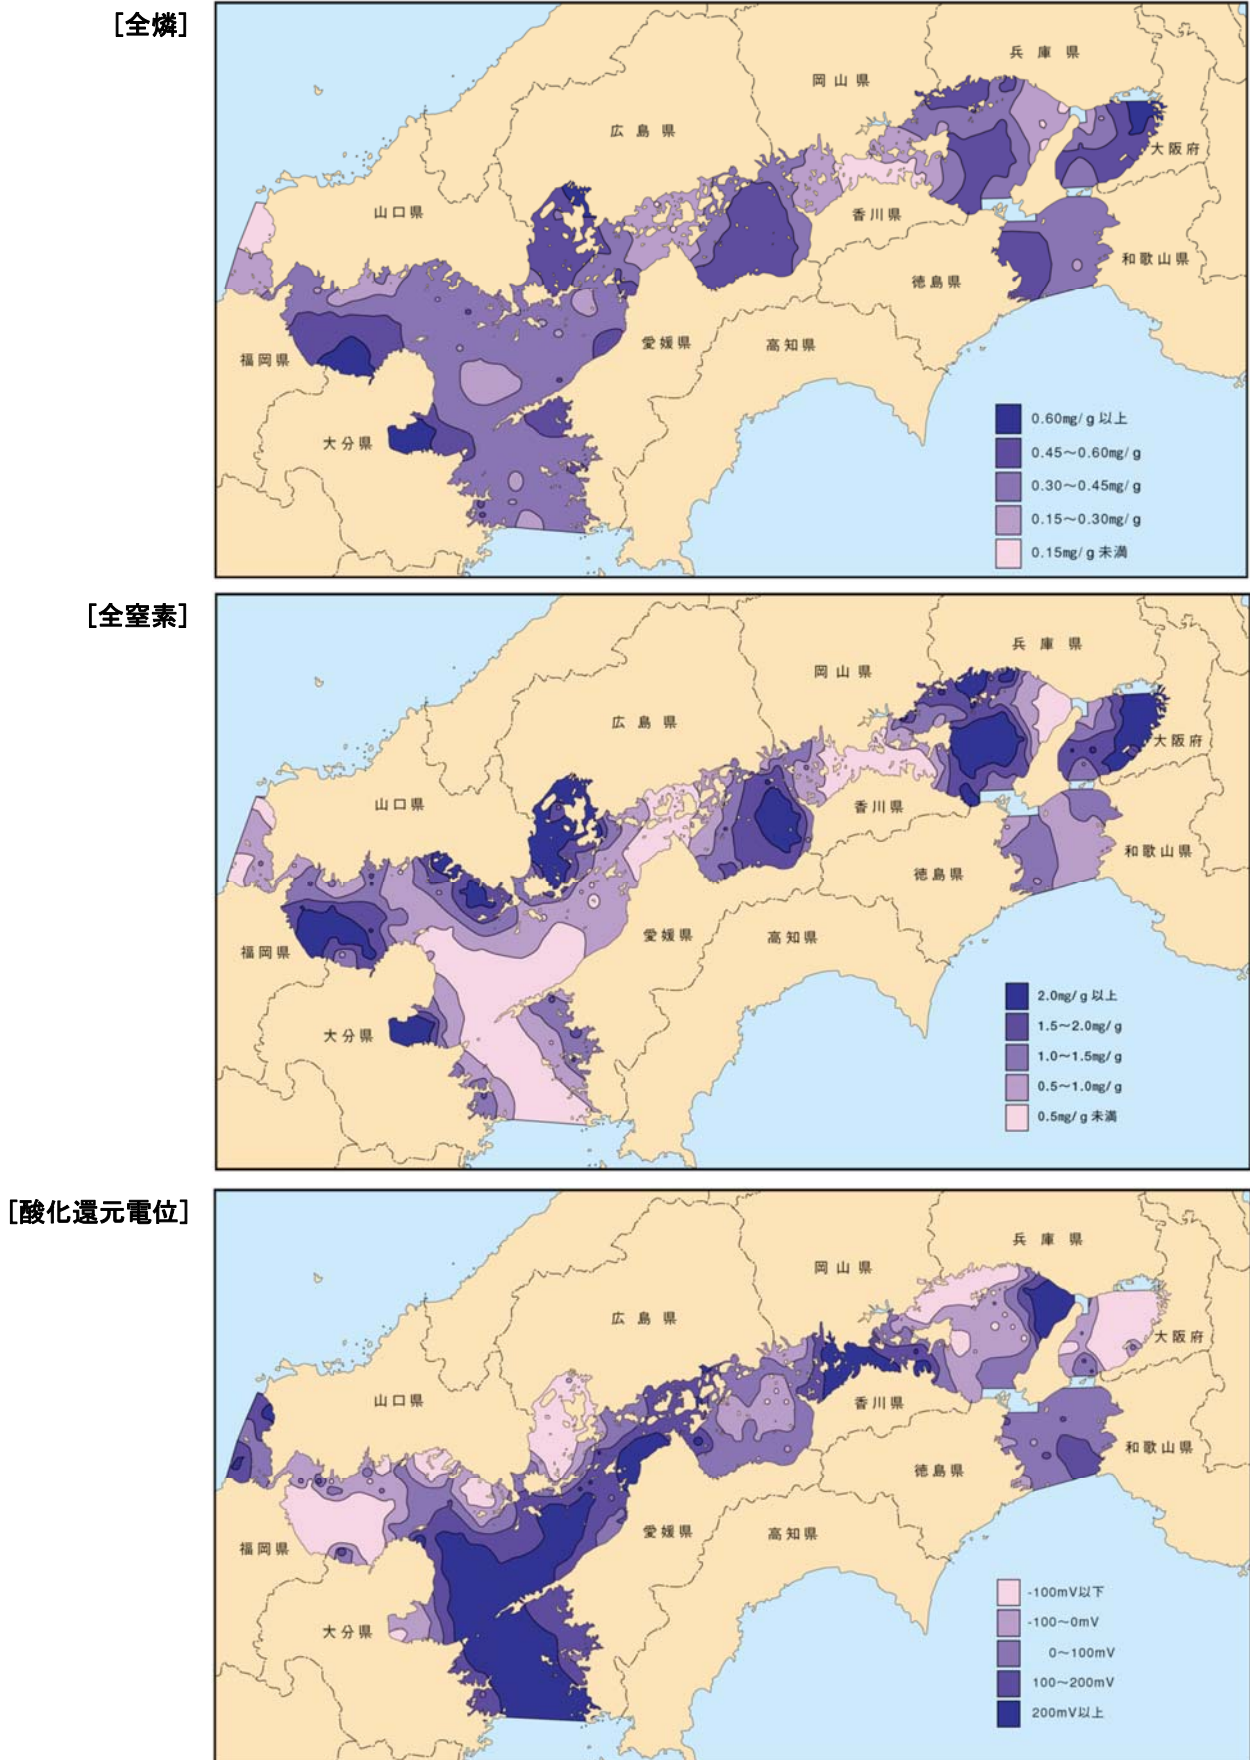
図4-17 (2) 底質分布図
