## 4 水質・底質の現況

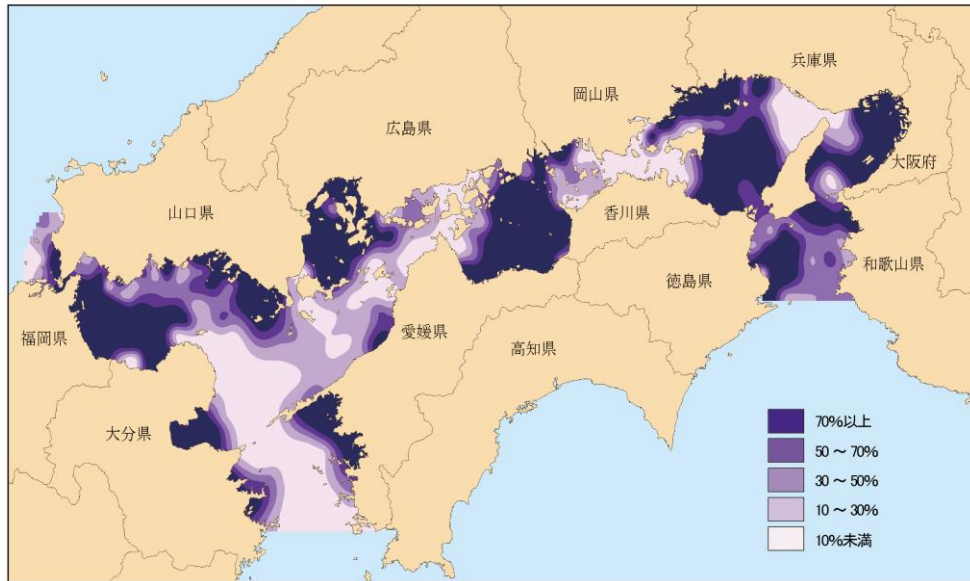
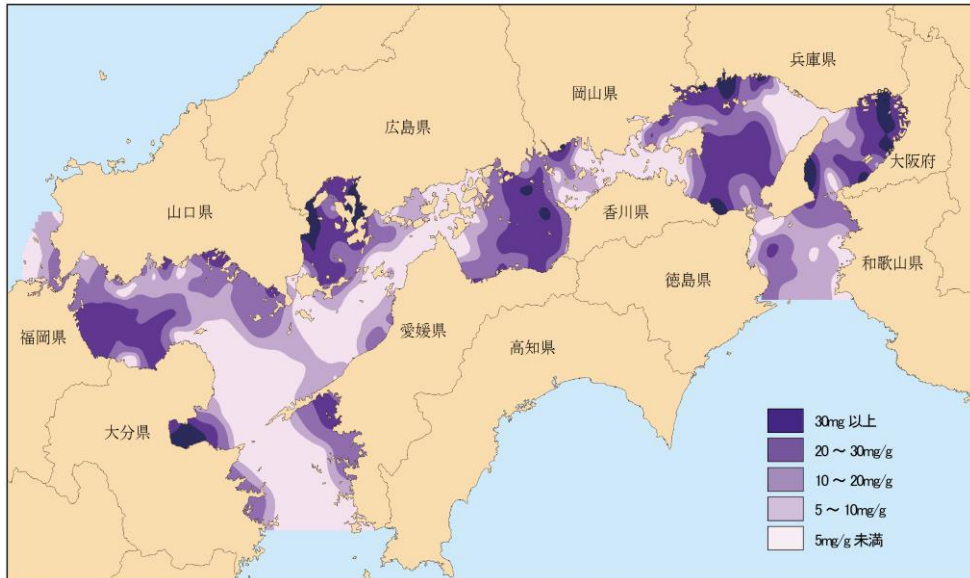
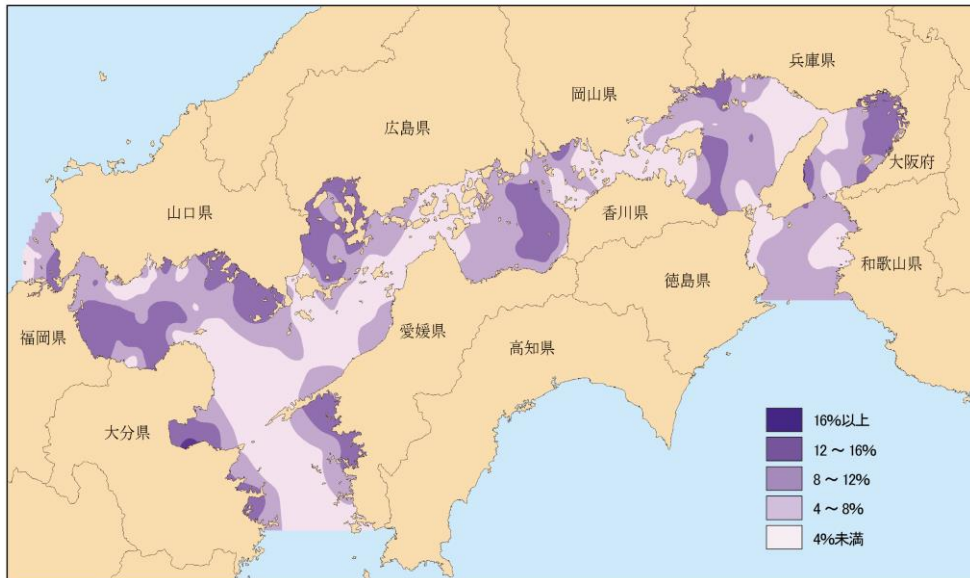
図 4-17 (1) 底質分布図

[含泥率]

[COD]

[強熱減量]

出典：平成 27～30 年度：「瀬戸内海環境情報基本調査」（環境省）より作成
