## 4 水質・底質の現況

図 4-18 底生物分布図

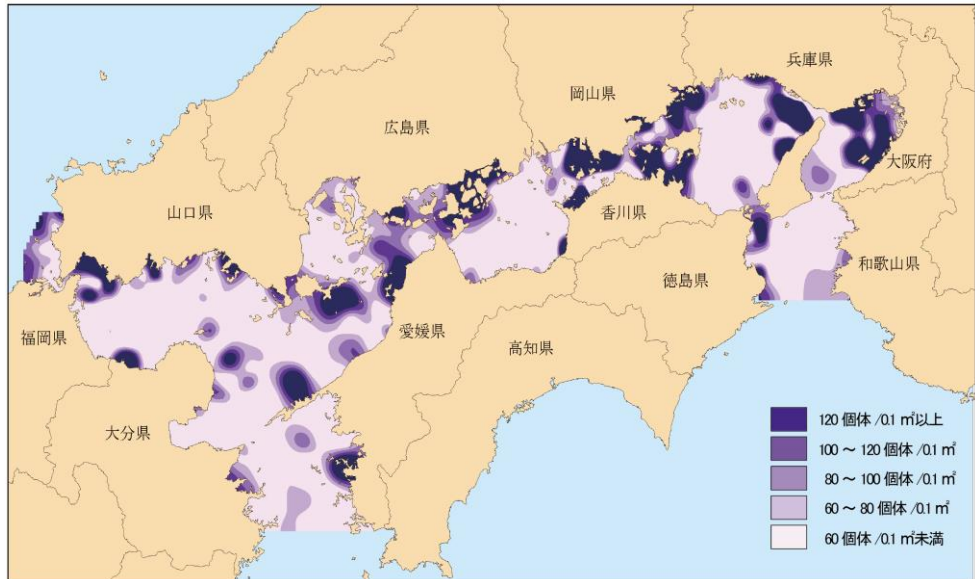
[マクロベントス個体数]

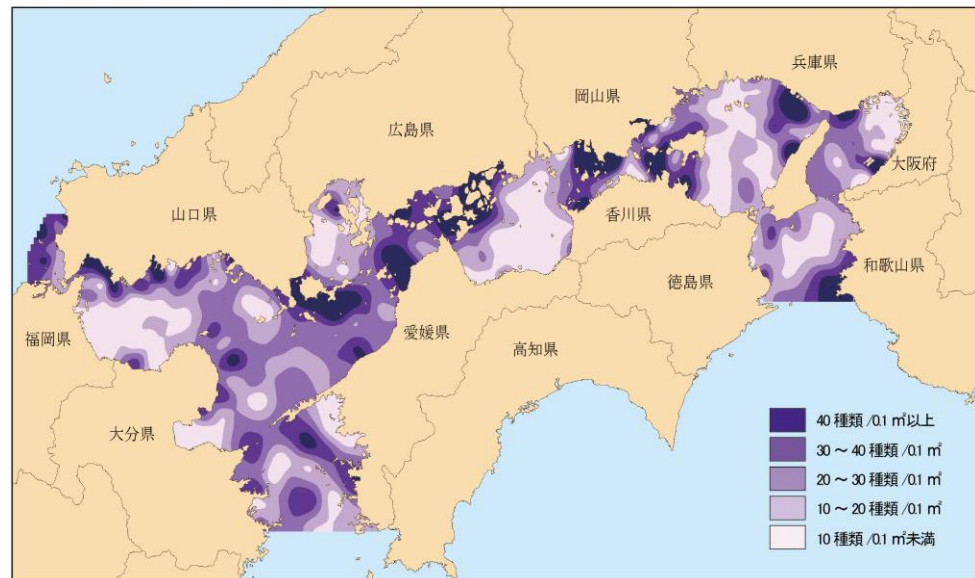
[マクロベントス種類数]

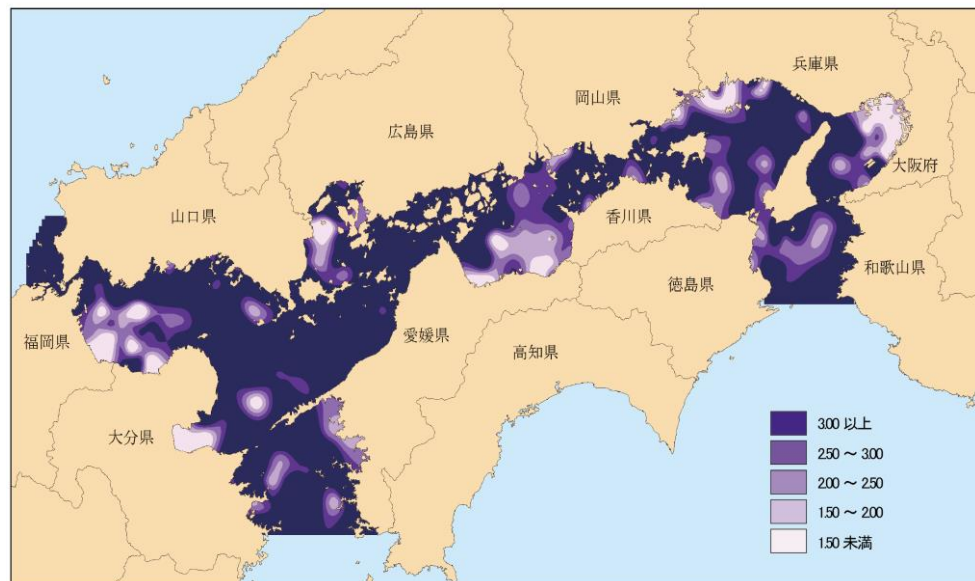
[マクロベントス多様性指数]
